撮影時点の異なる空撮画像の 差分による災害状況推定

—熊本地震に関する被災状況の分析事例—

岩切 宗利, 溝田 平

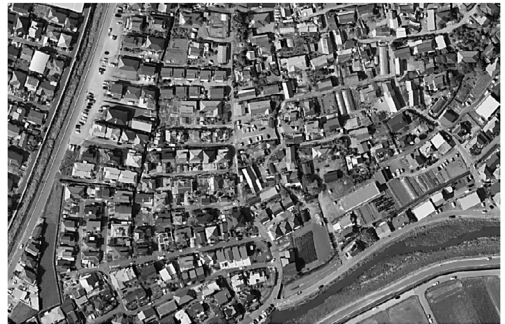
図1 空撮画像

本稿では、その限られた時間の中で得られた図1のような空撮画像とそのオルソ補正に用いる図2のような数値表層モデル (DSM: Digital Surface Model) を分析処理し、地震による家屋の被害状況を自動判読する手法について検討した研究事例の一つを紹介する。

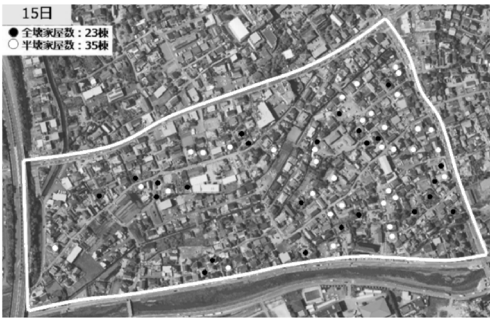
図 5 4月15日（本震前）の被害状況（目視判読）

本実験では、まず実験結果の数値評価を行うために、15 日と 20 日の空撮画像（オルソ補正済み）を図 5、図 6 のように目視判読した。以下、図中の白枠は、本実験での評価範囲を示す。その結果、判読範囲内の総家屋数は、463 棟であり、15 日の時点で全壊 23 棟、半壊 35 棟、20 日の時点で全壊 90 棟、半壊 11 棟であることがわかった。図 7 は、これらの結果を比較し、15 日から 20 日の間（本震発生時）に全壊もしくは半壊したと判断される家屋 72 棟の抽出結果である。本手法の目的は、本震前後の画像解析により、図 7 の結果を得ることである。

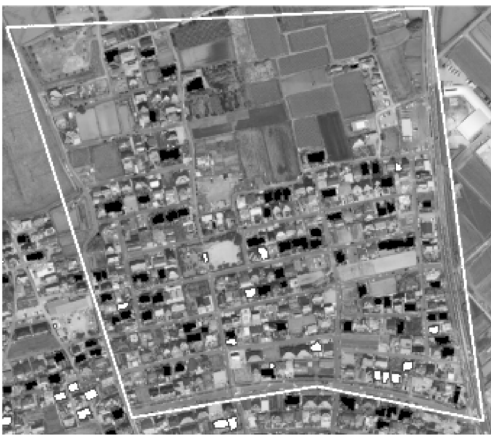
図 14 検出結果（白：15 日被覆，黒：22 日増加）

空撮画像から抽出した青色領域の差分を求め、建物区画領域内に関して前節と同様の統計処理を行うことにした。図 14 は、 $WCh_B(r, g, b)$ の差分値を用いた集計処理結果 $Sum/Area$ を可視化したものである。この結果と目視判読の結果と比較したところ、ほぼ 100% 一致した。この結果から、一般的なクロマキー抽出法に簡単な重み付け処理と、発災前後の差分統計処理を施すことにより、ブルーシートに覆われたレベル 1 の半壊家屋を正確に検出できることがわかる。最後に、益城町一帯にかけてブルーシートを検出した結果（黒点）を図 15 に示す。
