突発的水蒸気噴火の危険とその防護対策例

山田 浩之, 立山 耕平

2014年9月27日に発生した御嶽山における突発的な水蒸気噴火の被害を受けて、耐噴石衝突シェルターの検討が始まった。中でも、高所での作業が困難な場所でも対応できるように、既存施設である山小屋の補強が目ざされている。アラミド繊維織物を使用した補強方法では、直径100mm程度の噴石が83m/s(300km/h)で衝突しても耐えられることが実験的に明らかになり、多くの山小屋で補強が始まっている。本稿では、衝突試験によるアラミド繊維織物の補強効果とともに、木材による補強、量の耐噴石衝突特性について紹介し、耐噴石避難施設の充実化についてまとめる。

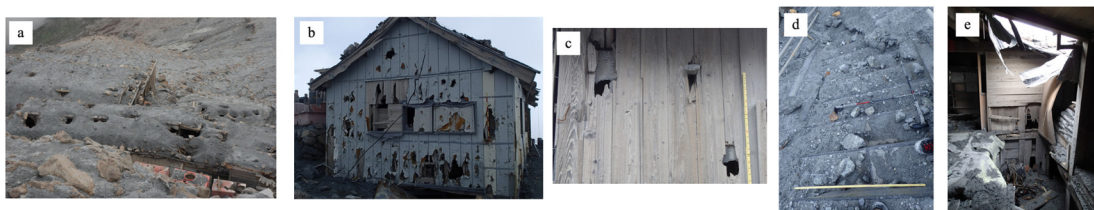
図1 2015年8月19日および20日に調査した2014年御嶽山噴火で生じた山小屋などの被害の様子 (a: 御嶽頂上山荘の屋根被害, b: 御嶽神社奥社祈禱所の壁被害, c: 王滝頂上山荘の壁被害, d: 御嶽頂上山荘から御嶽神社奥社に繋がる階段の噴石飛散状況, e: 御嶽剣ヶ峰山荘の内部被害) [9]

みとして、各自治体における火山防災マップ[7]の作成が行われている。一方、水蒸気噴火時の突発的な噴石飛散の影響を受ける火口近傍においては、避難施設などの設置が重要となる。そこで、2014年御嶽山噴火以降に、噴石衝突被害を低減することを目的とした研究が本格的に始まった[8-11]。この噴火では、図1に示すように多くの山小屋に噴石が衝突して甚大な物的被害が生じたが、これらの山小屋などの木造建築物に避難した登山客は全員生還した[9]。これは特筆すべき事実であり、退避施設や退避壕など（以下、耐噴石衝突シェルターとまとめる）が突発的噴火において重要な役割を示すことを示唆した。しかし、国内外において、耐噴石衝突シェルターの明確な設計指針は存在していない。そこで、御嶽山における噴石の飛散状況の理解が第一歩となる。火山噴火予知連絡会および内閣府防災担当の合同のフィールドワーク調査の結果、2014年御嶽山の噴火で飛散した噴石の多くは直径100mm前後であることがわかっている[9]。残念ながら、これまで噴石の飛散分布とそのサイズの関係性をまとめた報告はほとんど見られず、噴石衝突による大きな被害が生じた2014年御嶽山噴火によってこの関係の調査の必要性が理解された。

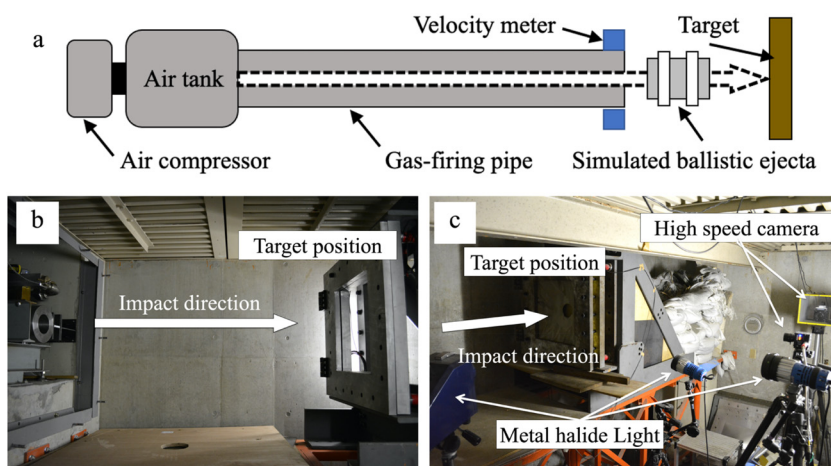
図3(a)に高速投射型衝突破壊実験装置の概略を示す。装置は発射部およびターゲット固定部 (図3(b)) で構成されている。発射部は、φ100 mm、長さ3,000 mmのステンレス製ホーニング管を2本連結し、飛翔体加速距離を全長6,000 mmとしている。圧力タンクとの接続部にPETフィルム隔膜を設置することにより圧力タンクを密閉している。圧力タンクが加圧された状態で隔膜脇に設置された針を差し込むと、隔膜が破裂し、加圧された空気は瞬時に発射管に放出される。発

図3 高速投射型衝突破壊実験装置 (a: 装置模式図, b: 試験体の衝突方向, c: ハイスピードカメラ撮影の配置図の一例) [9, 10]

射管内に設置された砥石は放出された空気により加速される。衝突速度は、発射管の先端 2 カ所に 50 mm の間隔で設置したレーザーおよび受光部を用いて測定を行う。飛翔体がレーザーを通過し、受光部への照射を遮ると受光部から出力される電圧が低下し、飛翔体が通過し終わると、再度受光部にレーザーが照射され、電圧が増加する。この電圧低下点および電圧上昇点の時間差を利用して衝突速度を測定できる。図 3(b) に示すとおり、発射後飛翔体に衝突するまでの間に距離があるが、その間に速度はほとんど減衰しないことをハイスピードカメラ観察 (設置状況: 図 3(c)) によって確認している。

衝突ターゲットとなる試験体の固定部は分離式で、厚さにかかわらず挟み込むことが可能である。高強度な試験対象にも対応できるように最大許容量は約 3,000 kN で設計している。試験体は、外径 750 × 750 mm、内径 450 × 450 mm の鉄枠により挟み込み、ボルトにより手締め固定した。また、ターゲット固定部は地下構造であり、コンクリート壁で囲まれている。衝突により破壊し、飛散する砥石から試験装置および設備を防護するため、発射口周囲を鉄板で覆い、ターゲット後方には土嚢壁を設置している。

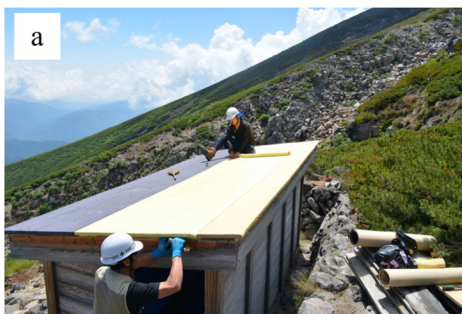
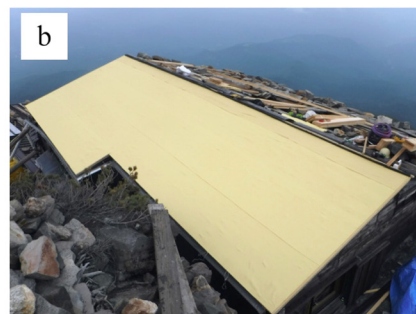
御嶽山で採用された例を図 6 に示す。期待どおり施

図6 御嶽山におけるアラミド繊維織物を用いた補強の様子 (a: 王滝村9合目避難小屋, b: 石室山荘) [9]

工方法は簡便であり、短期間での補強が可能である。山小屋のシェルター化は、避難施設として完全な安全を保証するものではない。しかし、高所で重機工事が困難な場所においては、噴石衝突に対する防護力を上げる数少ない手段として普及されることが望まれる。

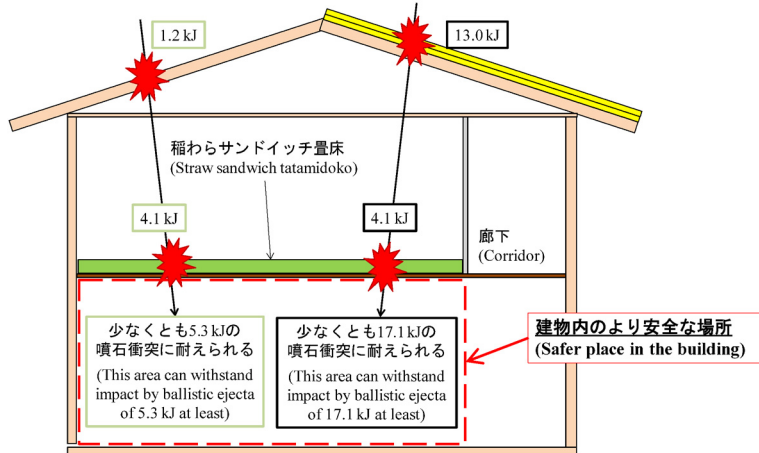
補強されていない山小屋屋根
(Unreinforced mountain hut roof)
材質 : 杉板
(Material) (Cedar board)
厚み : 15 mm
(Thickness)

アラミド繊維で補強された山小屋屋根
(Hut roof reinforced with aramid fabric)
アラミド繊維 : FS3300
(Aramid fabric)
補強層数 : 2層
(Number of layer) (Two layer)
固定方法 : ボルトで強固に固定
(Fixing method) (Firmly fixed with bolts)

図10 畳を利用した「建物内のより安全な場所」 [11]

上記の山小屋の耐噴石衝突特性から、火山周辺の木造建築物において畳の階下が「建物内のより安全な場所」としてどのように利用可能であるかについても検討する。模擬噴石衝突試験で得られた結果から、畳を利用した「建物内のより安全な場所」について図 10 にそのイメージを示す。ここで、アラミド繊維織物 (FS3300) 二枚によって補強された山小屋屋根の貫通境界エネルギーは、精確に定義されていないが少なくとも 13.0 kJ 以上である [9]。ここで、アラミド繊維織物で補強された山小屋屋根の貫通境界エネルギーを仮に 13.0 kJ と定義して山小屋屋根と畳床 (たとえば稲わらサンドイッチ畳床) の貫通境界エネルギーを単純に合計すると、補強なしでも 5.3 kJ 以上、補強をすることで 17.1 kJ 以上の噴石衝突に耐えられることになる。たとえば火山礫の上限である直径 64 mm の火山礫が 100 m/s (360 km/h)

で衝突する際の衝突エネルギーは1.7kJである。よって、補強の有無にかかわらず、稲わら畳床および稲わらサンドイッチ畳床の階下では、すべての火山礫の貫通を防ぐことが可能である。また、たとえば速度を83m/s(300km/h)で固定して考えた場合、補強されていない山小屋における稲わらサンドイッチ畳床の階下では最大で直径107mm、補強された山小屋においては最大で直径158mmの噴石が衝突した場合でも、噴石の貫通を防ぐことが理論上可能である。これより、稲わら畳床および稲わらサンドイッチ畳床の階下は「建物内のより安全な場所」として十分利用可能であることが示された。
